Завяршыўся 2-гі этап прац па аднаўленні ўнікальнага драўлянага лямуса, што размяшчаецца на дзядзінцы кляштара сяцёр брыгітак у Гродне. Старажытны будынак быў значна пашкоджаны ў выніку разнастайных прыродных фактараў, а таксама з-за адсутнасці кансервацыйных работ. Як адзначае кс. Аляксандр Сасноўскі, кіраўнік эканамічна-будаўнічага аддзела Гродзенскай дыяцэзіі і адказны за рэстаўрацыю лямуса, на гэты раз галоўнай задачай спецыялістаў было выдаленне хібаў і пашкоджанняў, выкліканых уздзеяннем біялагічных і атмасферных фактараў. Чарговы этап рамонту прадугледжваў рэканструкцыю і замену знішчаных і тэхнічна зношаных элементаў, а таксама кансервацыю асобных частак пры строгім захаванні адпаведных рэкамендацый.

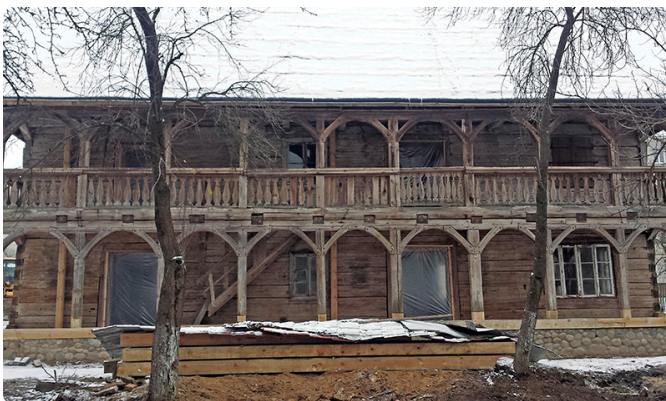
**“Былі разабраны мураваныя сцены і коміны, бо яны не аўтэнтычныя, – гаворыць кс. Аляксандр. –**

**Пасля таго, як аббілі тынкоўку, знайшлі цэглу, што датуецца 50-ым годам ХХ стагоддзя. Трэба думаць, што сям'я, якая жыла ў лямусе ў савецкі час, зрабіла**

**гэтыя сценкі, перагародкі і печкі, каб стварыць сабе больш утульныя ўмовы для жыцця. Таксама была праведзена кансервацыя і замена драўляных элементаў – асноў сцен, бэлек і слупоў. Быў разабраны дах: сарваны стары гонт, заменена апалубка. Спецыялісты адрамантавалі апоры даху, умацаваўшы кроквы дошкамі, прапітаўшы ад шкоднікаў і абараніўшы ад цвілі. Пасля чаго дах прыкрылі новым слоём толю і падрыхтавалі да накрывання гонтам”.**

Святар расказвае, што найбольшай складанасцю, з якой прыйшлося сутыкнуцца спецыялістам, быў рамонт унутраных і знешніх драўляных сцен і замена зношаных элементаў. Каб выканаць гэтыя работы, спатрэбілася падняць увесь лямус на пад’ёмніках. Будынак вельмі цяжкі, таму некаторыя з іх не вытрымлівалі. Толькі пасля таго, як са страхі знялі ацяпленне, якое складалася з гліны, перамешанай з саломай, стала магчымым падняць будынак. Пры гэтым трэба было дадаткова змацаваць паміж сабой сцены, каб будынак не разваліўся. **“Чарговай праблемай, з якой мы сутыкнуліся, стала тое, што адзін вугал лямуса на 30 см ніжэйшы за астатнія. Патрэбны былі дадатковыя падлікі, каб выраўняць іх. Потым рукамі сцены ачышчаліся да асновы натуральнай драўніны: выдалены рэшткі цэменту і вапны, якімі былі ўшчыльнены вянкi”**, – адзначае кс. Аляксандр.

Святар падкрэслівае, што ўсе працы выкананы згодна з падрыхтаванай раней праектнай дакументацыяй. Умяшанне ў арыгінальную структуру будынка было абмежавана да мінімуму, каб захаваць унікальны характар аб’екта. **“Цяпер нас чакае чарговая задача – 3-ці этап прац па рэстаўрацыі лямуса. Неабходна накрывць увесь дах гонтам, замяніць некалькі бэлек на страсе, а таксама выканаць шэрах сталярных работ, адрамантаваць знешнюю лесвіцу і цэлую балюстраду”**, – дзеліцца кс. Аляксандр.
