Zakończył się drugi etap prac przy odnowie unikalnego drewnianego lamusa usytuowanego na dziedzińcu klasztoru sióstr brygidek w Grodnie. Zabytkowy budynek uległ znacznemu zniszczeniu na skutek oddziaływania czynników przyrodniczych, a także z powodu zaniechania prac konserwatorskich. Jak zaznacza ks. Aleksander Sosnowski, kierownik działu ekonomiczno- budowlanego diecezji grodzieńskiej i odpowiedzialny za restaurację lamusa, tym razem głównym zadaniem specjalistów było usunięcie zaniechań oraz zniszczeń powstałych na skutek oddziaływania czynników biologicznych i atmosferycznych. Kolejny etap remontu przewidywał rekonstrukcję i wymianę elementów całkowicie zniszczonych i zużytych pod względem technicznym, a także konserwację poszczególnych elementów ze ścisłym zachowaniem odpowiednich zaleceń. †

Drewniany lamus klasztoru sióstr brygidek w Grodnie jest jedynym tego rodzaju – zbudowanym k

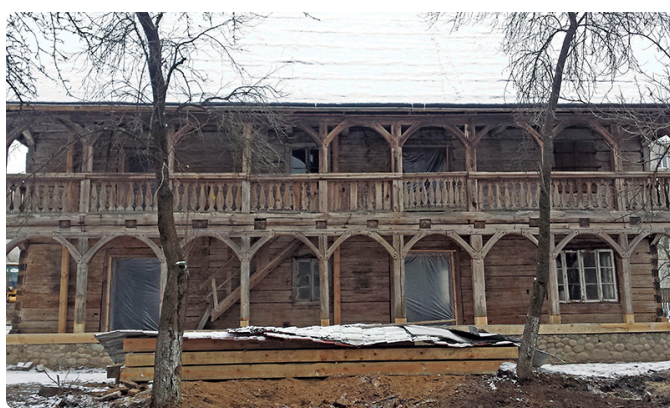
**„Zostały wykonane prace rozbiórkowe murowanych ścian i kominów, gdyż nie były autentyczne – - mówi ks. Aleksander. – – Po otworzeniu tynków znaleźliśmy cegłę, datowaną 50. rokiem XX wieku. Należy sądzić, że rodzina, która mieszkała w lamusie w czasach sowieckich, zrobiła te ścianki, przegródki i piece, żeby stworzyć sobie warunki mieszkalne. Przeprowadzono tu również konserwację i wymianę drewnianych elementów**

**– podwalin ścian i belek oraz słupów. Wykonano rozbiórkę dachu: zerwano stare gonty, wymieniono deskowanie. Naprawiono więźbę dachową poprzez wzmocnienie krokwi deskami, impregnację od szkodników i zabezpieczenie przed pleśnią. Po czym dach został przykryty nową warstwą papy i przygotowany do nakrycia gontami”.**

Kapłan opowiada, że najtrudniejsze wyzwanie, z którym przyszło się zmierzyć specjalistom, to naprawa wewnętrznych i zewnętrznych drewnianych ścian oraz wymiana zużytych elementów. Wykonanie tych prac wymagało podniesienia całego gmachu na podnośnikach. Budynek był bardzo ciężki i niektóre z nich nie wytrzymały. Dopiero po zrzuceniu z poddasza ocieplenia, które składało się z gliny wymieszanej ze słomą, stało się możliwym podniesienie budynku. Przy tym dodatkowo trzeba było zmocować między sobą ściany, żeby budynek się nie rozwałił. **„Kolejny problem, z którym się spotkaliśmy, polegał na tym, że jeden róg lamusa był niższy od pozostałych o 30 cm. Potrzebne były dodatkowe obliczenia, żeby wyrównać to zapadnięcie. Potem ręcznie wyczyszczono ściany do podstawy prawdziwego drewna: usunięto pozostałości cementowo-wapienne, którymi były uszczelnione wieńce”**
