Завяршыўся 2-гі этап прац па аднаўленні ўнікальнага драўлянага лямуса, што размяшчаецца на дзядзінцы кляштара сясцёр брыгітак у Гродне. Старажытны будынак быў значна пашкоджаны ў выніку разнастайных прыродных фактараў, а таксама з-за адсутнасці кансервацыйных работ. Як адзначае кс. Аляксандр Сасноўскі, кіраўнік эканамічна-будаўнічага аддзела Гродзенскай дыяцэзіі і адказны за рэстаўрацыю лямуса, на гэты раз галоўнай задачай спецыялістаў было выдаленне хібаў і пашкоджанняў, выкліканых уздзеяннем біялагічных і атмасферных фактараў. Чарговы этап рамонту прадугледжваў рэканструкцыю і замену знішчаных і тэхнічна зношаных элементаў, а таксама кансервацыю асобных частак пры строгім захаванні адпаведных рэкамендацый.

Драўляны лямус кляштара сясцёр брыгітак у Гродне з'яўляецца адзіным у сваім родзе – па-

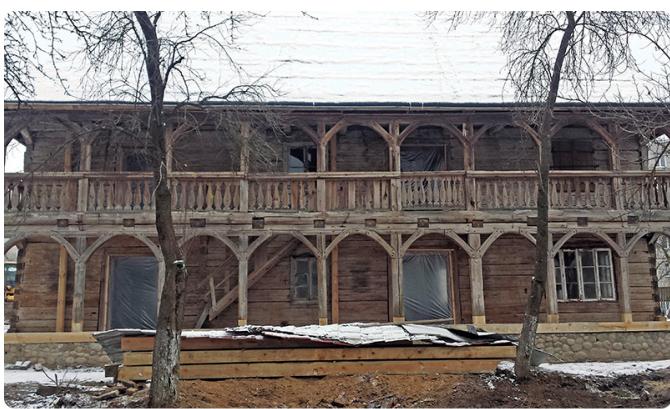
“Былі разабраны мураваныя сцены і коміны, бо яны не аўтэнтычныя, – гаворыць кс. Аляксандр. –

Пасля таго, як аббілі тынкоўку, знайшлі цэглу, што датуецца 50-ым годам XX стагоддзя. Трэба думачь, што сям'я, якая жыла ў лямусе ў савецкі час, зрабіла

гэтыя сценкі, перагародкі і печкі, каб стварыць сабе больш утульныя ўмовы для жыцця. Таксама была праведзена кансервацыя і замена драўляных элементаў – асноў сцен, бэлек і слупоў. Быў разабраны дах: сарваны стары гонт, заменена апалубка. Спецыялісты адрамантавалі апоры даху, умацаваўшы кроквы дошкамі, прапітаўшы ад шкоднікаў і абараніўшы ад цвілі. Пасля чаго дах прыкрылі новым слоем толю і падрыхтавалі да накрываання гонтам”.

Святар расказвае, што найбольшай складанасцю, з якой прыйшлося сутыкнуцца спецыялістам, быў рамонт унутраных і зневінных драўляных сцен і замена зношаных элементаў. Каб выкананы гэтыя работы, спатрэбілася падняць увесь лямус на пад'ёмніках. Будынак вельмі цяжкі, таму некаторыя з іх не вытрымлівалі. Толькі пасля таго, як са страхі знялі ацяпленне, якое складалася з гліны, перамешанай з саломай, стала магчымым падняць будынак. Пры гэтым трэба было дадаткова змацаваць паміж сабой сцены, каб будынак не разваліўся. **“Чарговай проблемай, з якой мы сутыкнуліся, стала тое, што адзін вугал лямуса на 30 см ніжэйшы за астатнія. Патрэбны былі дадатковыя падлікі, каб выраўняць іх. Потым рукамі сцены ачышчаліся да асновы натуральнай драўніны: выдалены рэшткі цэменту і вапны, якімі былі ўшчыльнены вянкі”**, – адзначае
